東日本大震災電気設備被害調査

報告書

(2012年2月)

一般社団法人 日本電設工業協会

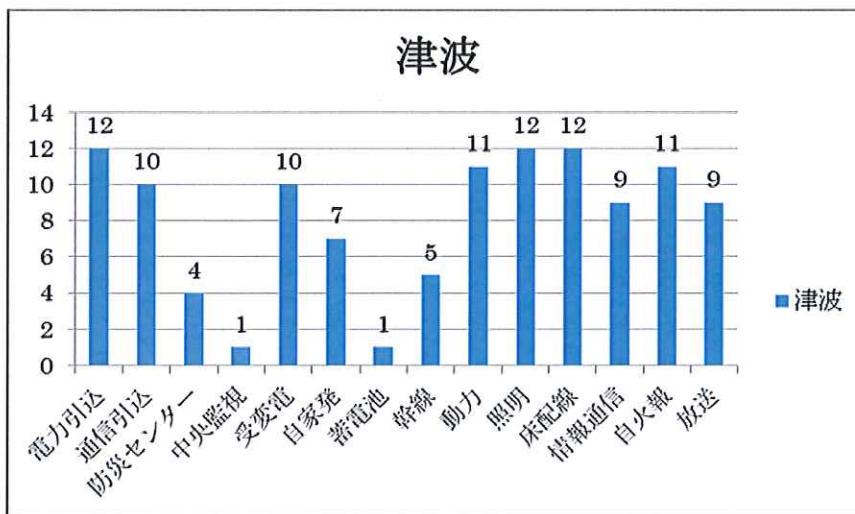
調査回答の1階の部分の浸水エリアが多く、分電盤、動力盤、受信機等1階に設置してある盤類及び床下配線の水没により更新工事を実施している。水没以外にも、津波により流されてきた物品により、外灯が破損する事例が報告された。下記に津波に伴う被害件数（グラフ）と主な被害状況（表）を示す。

設備項目	被害内容
電力引込設備	電力会社側架空線、構内地中線損傷等
通信引込設備	通信会社側架空線、構内側架空線、その他地中線損傷等
受変電設備	機器継電器、電源配線損傷等
自家発設備	非常用発電機が始動不能、機器配管配線損傷等
幹線設備	浸水に伴うケーブル短絡、電源断による送電不能等
動力設備	制御盤地絡、短絡、遮断機器絶縁不良等、配線損傷、ポンプ・E LV等の機器が水没し絶縁不良
照明設備	照明器具損傷、盤類損傷、配線絶縁不良等
床配線設備	コンセントが水没により絶縁不良
情報通信設備	機器損傷、誤動作・不動作、配線損傷等
自火報設備	機器損傷、誤動作・不動作、配線損傷等
放送設備	機器不動作等

- ①ハザードマップを入手し、浸水想定区域図や過去の浸水記録簿等を確認する。
- ②引込設備は架空にて高所に引き込む。(電力の架空配電系統は早めに復旧する実績があるため)
- ③重要機器は浸水を受けない高所へ耐震性を考慮し設置する。
- ④浸水想定階への電源幹線は上階からの単独幹線とする。(浸水した盤は切り離し、浸水していない盤の早期復電が可能となる)
- ⑤浸水想定位置より高所に電源車接続盤を設け、仮設電源対応が出来る様にする。
- ⑥地上に設置する設備の基礎は、浸水記録等を考慮し高くする。
- ⑦津波情報の早期受信設備の構築と、受信後の行動計画(危険物の排除等も)を事前に作成しておく。

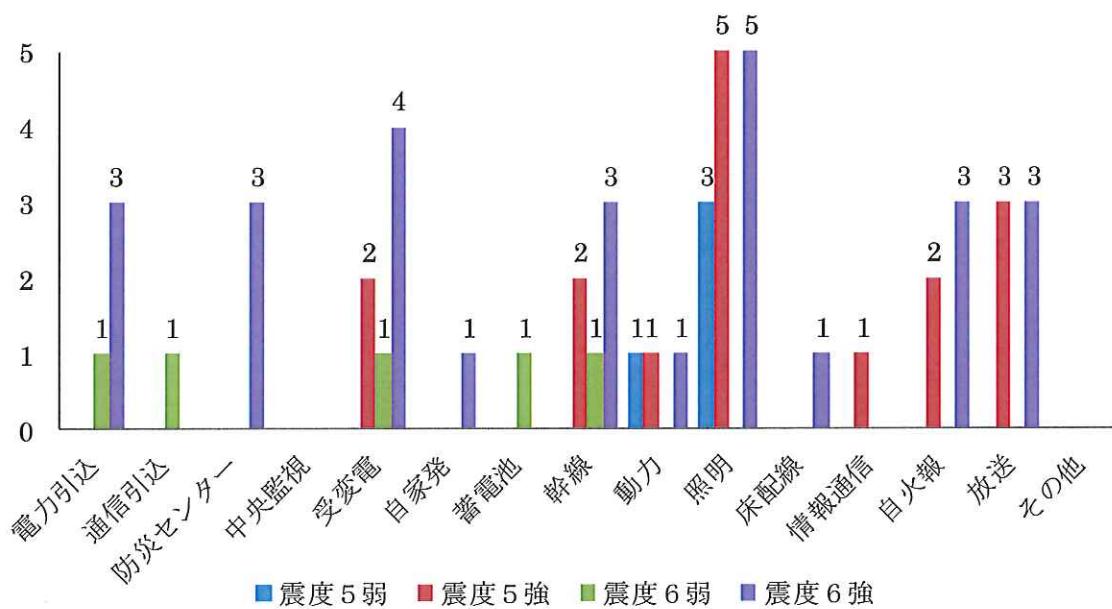
第 a. 1 図 設備別の電気設備被害状況

電気設備に何らかの被害が有った件数は 28 件中 21 件、特に被害が無かったのは 7 件であった。震度別の被害件数を第 a. 2 表に、設備別の被害件数を第 a. 1 図に示す。

震度	設備	被害内容
5弱	動力設備	冷媒管損傷による空調機不動作
	照明設備	天井損傷に伴う照明器具破損
5強	受変電設備	キュービクル内の配線損傷
	幹線設備	ケーブルラックの損傷に伴いケーブル短絡（水平部）
	動力設備	エレベーター設備の誤動作
	照明設備	天井損傷に伴う照明器具破損
	情報通信設備	天井落下に伴う器具の落下
	自火報設備	天井落下に伴う器具の落下
	放送設備	埋込スピーカーのずれ
6弱	電力引込設備	地盤沈下でトレンチ出口のダクトが破損
	通信引込設備	地盤沈下でトレンチ出口のダクトが破損
	受変電設備	構台の歪みで盤がひずみ扉が開かない
	蓄電池設備	構台の歪みで盤がひずみ扉が開かない
	幹線設備	構台歪みでラック破損
	電力引込設備	構内側の屋内部でケーブル損傷
	防災センター	自火報配線損傷による誤動作
6強	受変電設備	トランス 1 台破損
	自家発設備	非常用発電機が浸水により故障[津波]
	幹線設備	ケーブルラック損傷（水平部）
	動力設備	ポンプ・E LV 等の機器が水没し絶縁不良[津波]
	照明設備	天井損傷に伴う照明器具破損
	床配線設備	コンセントが水没により絶縁不良[津波]
	自火報設備	天井落下に伴う器具の落下
放送設備	放送設備	天井落下に伴う器具の落下

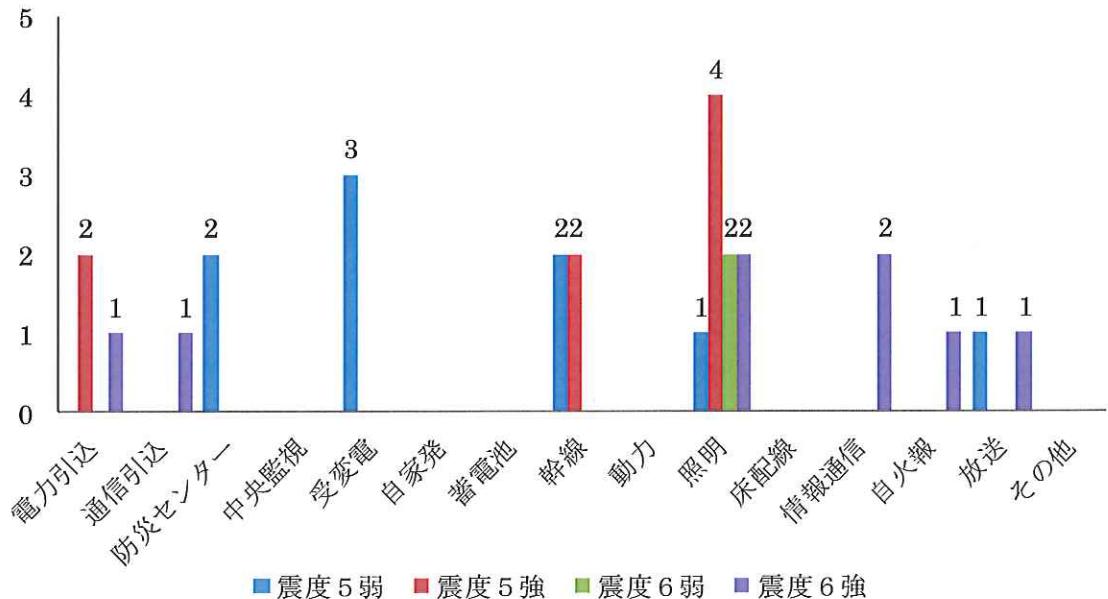
第 b. 1 図 設備別の電気設備被害状況

電気設備に何らかの被害が有った件数は 14 件中 12 件、特に被害が無かったのは 2 件であった。震度別の被害件数を第 b. 2 表に、設備別の被害件数を第 b. 1 図に示す。

震度	設備	被害内容
5弱	防災センター	屋内配線損傷
	受変電設備	変圧器損傷
	幹線設備	ケーブルラック支持はずれ
	照明設備	パイプ吊器具破損
	放送設備	スピーカパネルはずれ
5強	電力引き込み	地中引き込み部分異常
	幹線設備	ケーブルラックの支持はずれ
	照明設備	一般蛍光灯損傷
6弱	照明設備	ダウンライト損傷
6強	電力引き込み	架空引き込み部分異常
	通信引き込み	架空引き込み部分異常
	照明設備	一般蛍光灯損傷
	情報通信設備	空調・給排水により損傷
	自動火災報知設備	空調・給排水により損傷
	放送設備	空調・給排水により損傷

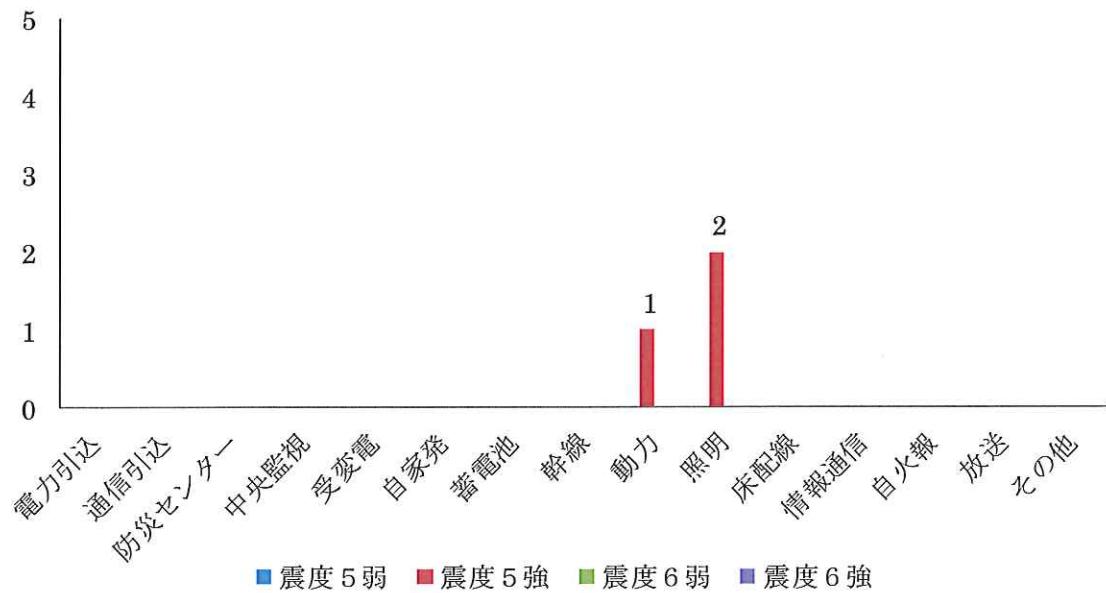
第 c. 1 図 設備別の電気設備被害状況

電気設備に何らかの被害が有った件数は
5件中3件、特に被害が無かったのは
2件であった。震度別の被害件数を第 c. 2 表
に、設備別の被害件数を第 c. 1 図に示す。

震度	設備	被害内容
5強	動力設備	<ul style="list-style-type: none"> 液状化により、動力盤が基礎ごと 10 度程度傾いた（配線等には、異常なし）。
	照明設備	<ul style="list-style-type: none"> 液状化により地盤沈下し、建築補修工事にともない庭園灯、専用庭入口プラケットの撤去、再取付を行った。 液状化により、庭園灯 4 台が転倒した。外構全般に被害甚大なため、建築の復旧工事に伴い合番があった（期間：6 ヶ月程度）。 液状化により、駐車場の外灯（5～6 基）が傾いた。

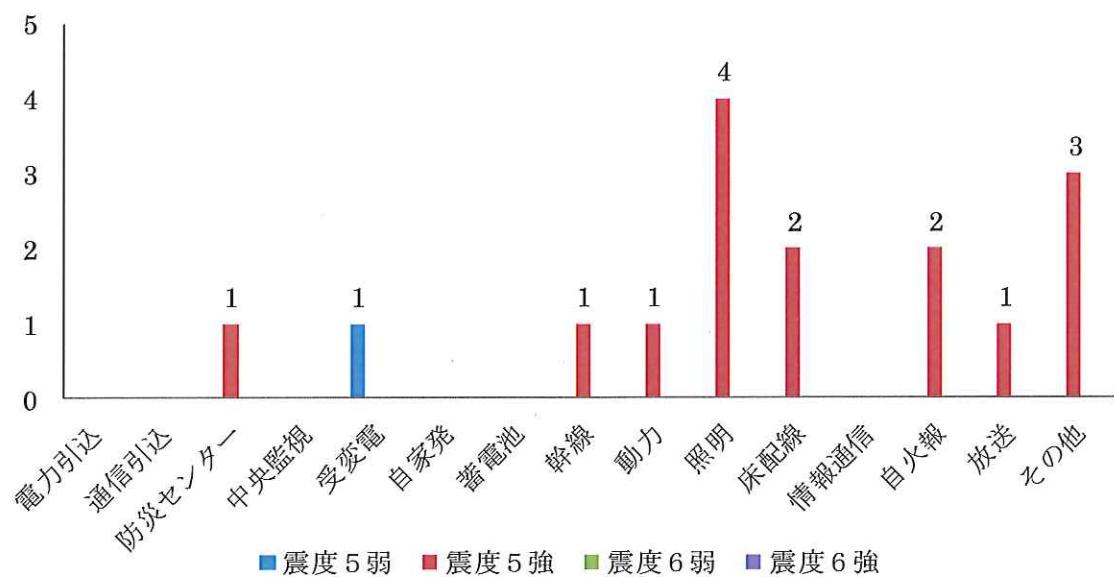
第d.1図 設備別の電気設備被害状況

電気設備に何らかの被害が有った件数は6件中5件、特に被害が無かったのは1件であった。震度別の被害件数を第d.2表に、設備別の被害件数を第d.1図に示す。

震度	設備	被害内容
5弱	受変電設備	屋上キュービクル二次側機器損傷による電源断
	防災センター	防災センター機器損傷
	幹線設備	水平部支持材損傷
	動力設備	制御盤等損傷、機器誤動作
	照明設備	パイプ吊器具損傷
	床配線設備	電源コンセント損傷
	自火報設備	機器誤動作
	放送設備	機器損傷
	その他	A V機器、電気時計の損傷落下

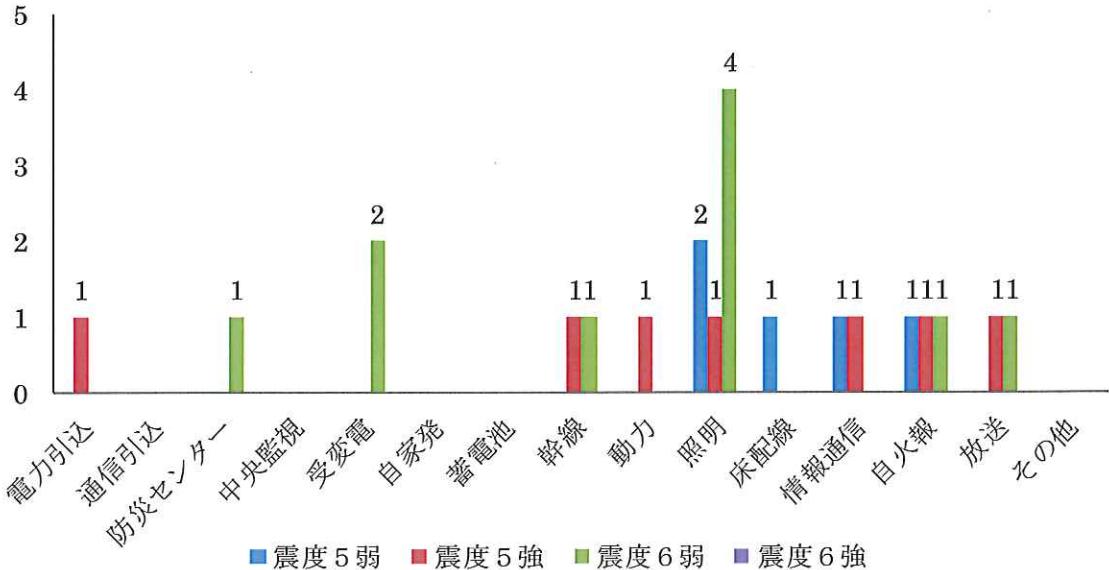
第 e. 1 図 設備別の電気設備被害状況

電気設備に何らかの被害が有った件数は
9件中8件、特に被害が無かったのは
1件であった。震度別の被害件数を第 e. 2 表
に、設備別の被害件数を第 e. 1 図に示す。

震 度	設 備	被 害 内 容
5 弱	照明設備	天井損傷に伴う一般蛍光灯の破損
	床配線設備	什器・備品により器具破損・脱落
	情報通信設備	什器・備品により機器の損傷
	自動火災報知設備	配線損傷による不動作
5 強	電力引込設備	架空引込支持材の損傷
	幹線設備	浸水に伴いケーブル短絡 [津波]
	動力設備	地絡・短絡遮断及び不動作 [津波]
	照明設備	天井損傷に伴う一般蛍光灯の破損
	情報通信設備	津波による機器の不動作 [津波]
	自火報設備	津波による機器の不動作 [津波]
	放送設備	津波による機器の不動作 [津波]
6 弱	防災センター	配線損傷による誤動作
	受変電設備	トランス 2次側損傷
	幹線設備	ケーブルラックの水平展開部歪み及び損傷
	照明設備	配線損傷に伴う地絡・短絡
	自火報設備	配線損傷に伴う機器の不動作
	放送設備	配線損傷に伴う機器の不動作

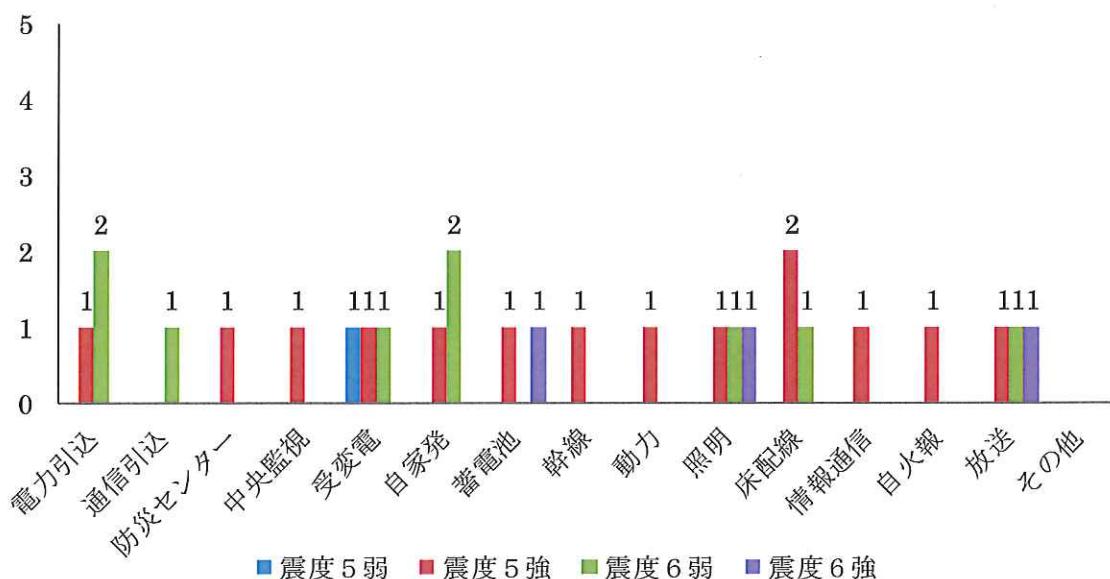
第 f. 1 図 設備別の電気設備被害状況

電気設備に何らかの被害が有った件数は11件中7件、特に被害が無かったのは4件であった。震度別の被害件数を第 f. 2 表に、設備別の被害件数を第 f. 1 図に示す。

震度	設備	被害内容
6弱	電力引込設備	高圧本線・予備線2回線受電中 本線・予備線停電（2日間）により発電機起動
	発電機設備	本震が3分程度のため、様々な警告信号発生に伴い自動起動できなかった。
	受変電設備	長期停電（3日間）
	蓄電池設備	蓄電池収納盤破損
		長期停電（3日間）のため出力不足による電源供給不可となる
	照明設備	免震構造の棟以外のごく一部のダウンライトが天井より脱落し、傾いた状態となる
	放送設備	埋込スピーカパネルずれ 30台 免震構造の棟以外のごく一部のスピーカが天井より脱落し、傾いた状態となる

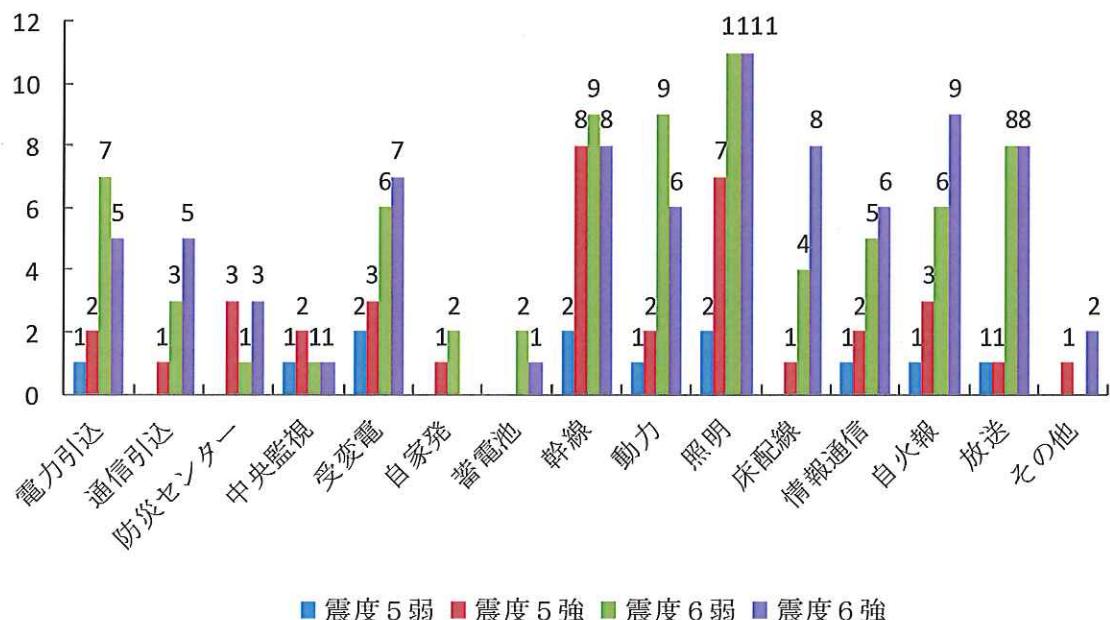
第g.1図 設備別の電気設備被害状況

電気設備に何らかの被害が有った件数は44件中33件、特に被害が無かったのは11件であった。震度別の被害件数を第g.2表に、設備別の被害件数を第g.1図に示す。

震度	設備	被害内容
5弱	電力引込設備	構内屋内部異常
	中央監視設備	監視盤不動作屋内配線損傷
	受変電設備	電源断機器損傷
	幹線設備	ケーブルラックと支持材水平部損傷
	動力設備	制御盤と屋内配線損傷
	照明設備	天井損傷に伴う照明器具破損
	情報通信設備	機器不動作配線損傷
	自火報設備	機器誤不動作建物による配線損傷
	放送設備	機器不動作建物による配線損傷
5強	電力引込設備	地震による停電
	通信引込設備	通信会社側地中線損傷[津波]
	防災センター	停電による機能不全
	中央監視設備	電源断監視盤不動作空調衛生設備損傷による損傷
	受変電設備	繼電器類不動作屋内配線損傷
	自家発電設備	付帯設備損傷煙道損傷
	幹線設備	ケーブルラック水平部損傷
	動力設備	制御盤等地絡短絡遮断機器不動作[津波]
	照明設備	照明器具の脱落
	床配線設備	フロアダクト配管内配線損傷[津波]
	情報通信設備	機器不動作
	自火報設備	建物損傷による配線損傷
	放送設備	機器不動作[津波]
	その他	防火区画貫通処理が建物損傷による損傷
6弱	電力引込設備	構内地中線損傷
	通信引込設備	通信会社側架空構内地中損傷[津波]
	防災センター	電源断建物損傷による損傷
	中央監視設備	電源信号配線損傷
	受変電設備	機器損傷誤不動作繼電器類屋内配線電源配線損傷
	自家発電設備	始動不能機器配管配線損傷[津波]
	蓄電池設備	整流器電源遮断機器損傷異常
	幹線設備	ケーブルラックと支持材ケーブル水平垂直部損傷盤損傷
	動力設備	機器不動作配線損傷
	照明設備	レースウェイ支持材歪み損傷照明器具脱落
	床配線設備	建物損傷によるコンセント類損傷
	情報通信設備	建物空調衛生設備損傷による機器配線損傷
	自火報設備	機器損傷不動作配線損傷
	放送設備	建物損傷による機器損傷誤不動作
6強	電力引込設備	電力会社側架空線構内架空線損傷[津波]
	通信引込設備	通信会社側架空線構内架空線損傷[津波]
	防災センター	電源断建物損傷による防災盤損傷屋内配線損傷
	中央監視設備	建物損傷による屋内配線損傷
	受変電設備	電源断機器繼電器類損傷[津波]
	蓄電池設備	整流器電源遮断機器収納盤損傷バッテリ本体外部散乱

幹線設備	盤類損傷[津波]
動力設備	制御盤損傷機器不動作[津波]
照明設備	分電盤損傷[津波]
床配線設備	コンセント類分電盤類損傷[津波]
情報通信設備	機器損傷[津波]
自火報設備	機器損傷[津波]
放送設備	機器損傷[津波]
その他	I T V設備建物損傷による機器損傷誤不動作
