(ご連絡) プレスリリース「大雪の年はソーラーパネル等の破損事故が急増！
～小規模の発電設備で、大きな被害も～」を発表

News Release

大雪の年はソーラーパネル等の破損事故が急増！ ～小規模の発電設備で、大きな被害も～

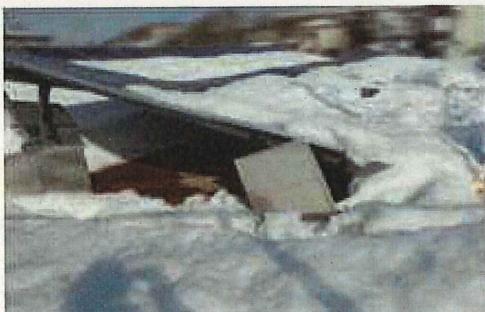
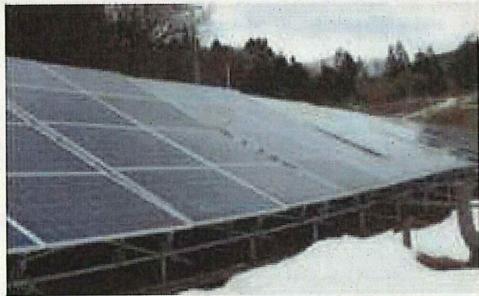
[図1] 積雪による太陽電池発電設備の破損

事故の多くは小規模設備での、積雪による被害（堆積した雪によるソーラーパネルの破損等）によるものになります。小規模設備の場合には、一度事故が発生するとその大半（平均 70%以上）が破損しているケースが多く、感電等の危険性や長期間の復旧工事が必要となるおそれがあります。このため設置者におかれましては、被害を防ぐための対応をお願いします。

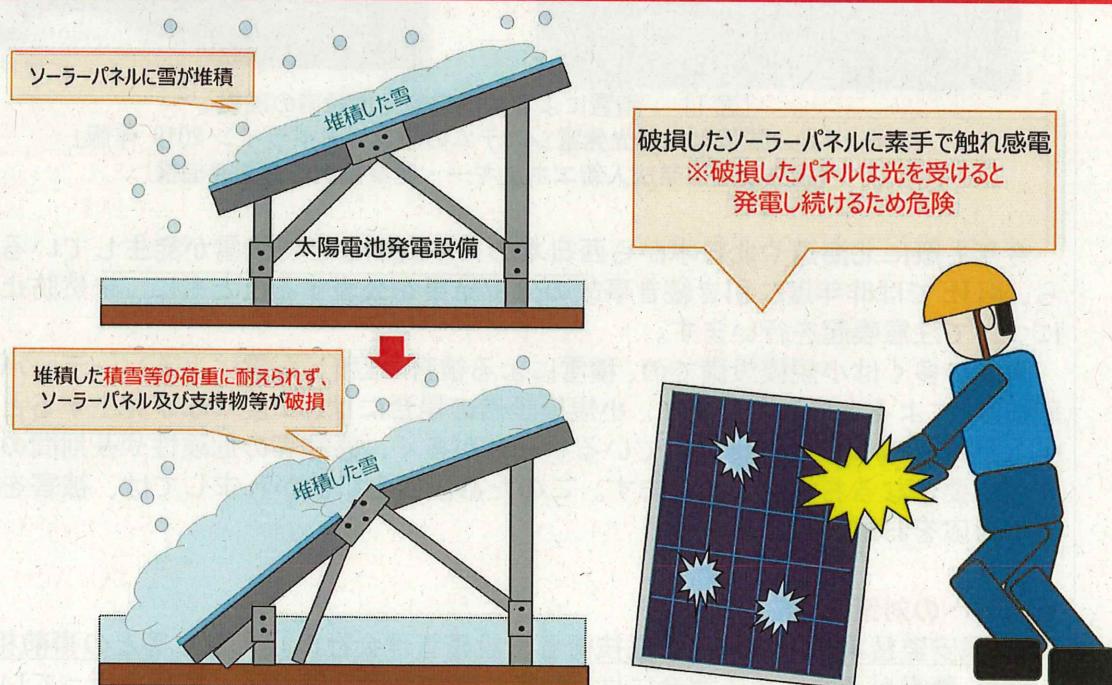
[図2] 太陽電池発電設備の破損事故と感電のイメージ

積雪によってソーラーパネルなどが破損した場合は、感電の危険性があるので、関係者以外の**一般住民の方**が不用意に近寄らないよう柵を補修する、破損したソーラーパネルを速やかに回収する等の対策を行って下さい。

また、復旧作業時は適切な安全装備を身につけた上で、専門家の判断の下、行って下さい。

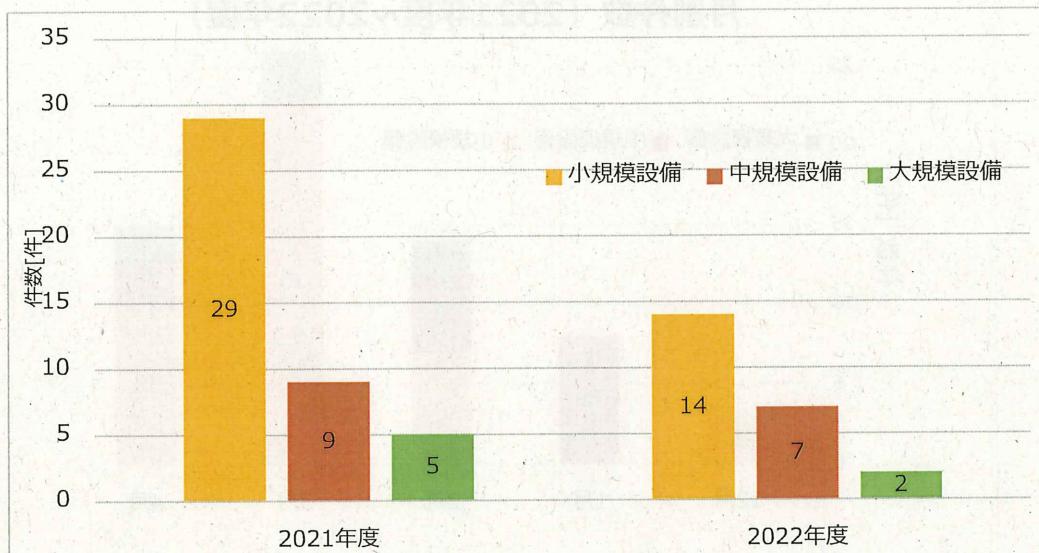
小規模設備の積雪による破損事故は、事故報告が義務化された 2021 年度では 29 件、2022 年度は 14 件の計 43 件報告されています。同期間での中規模以上の設備の破損事故は計 23 件であり、小規模設備において約 1.9 倍の事故が報告されています。

[図 3] 積雪による太陽電池発電設備の破損事故件数

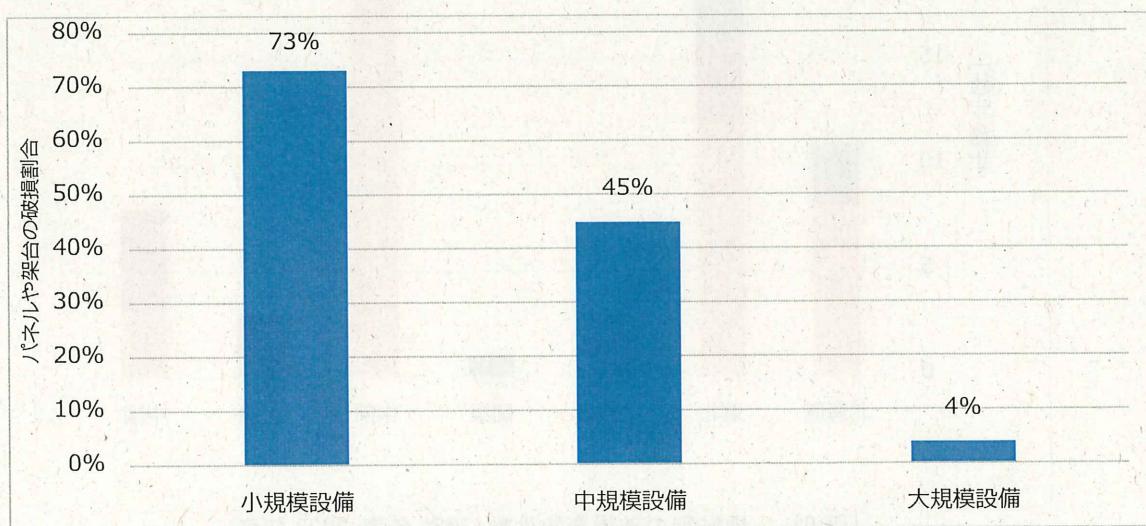
特に発電設備の出力が小さくなるほど、積雪によって大きな被害を受けやすい傾向があり、場合によっては一度の積雪で全損に至る可能性もあります。(図 4)

[図 4] 積雪事故に伴う発電規模ごとのパネルや架台の破損割合(2021 年度-2022 年度)

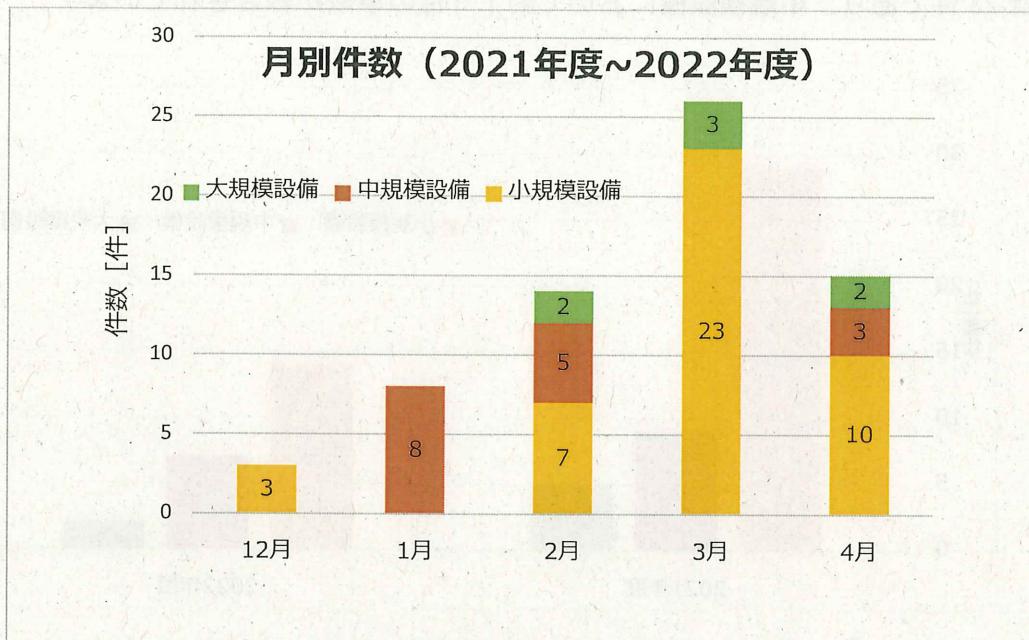
小規模設備の積雪による被害状況について、中規模設備、大規模設備と比較すると、月別では3月、4月の順に報告が多く、地域別では中部地方が最も多いといった特徴が見られます。(図5、図6)

[図5] 月別の破損事故件数(2021年度-2022年度)

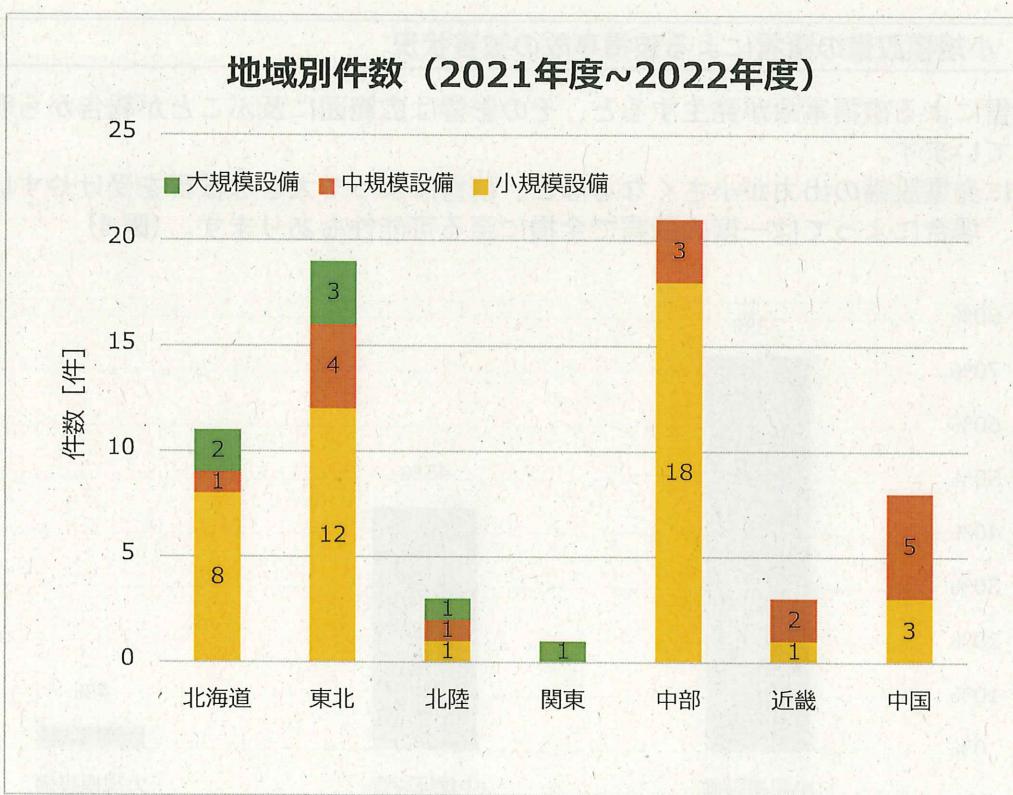
[図6] 地域別の破損事故件数(2021年度-2022年度)

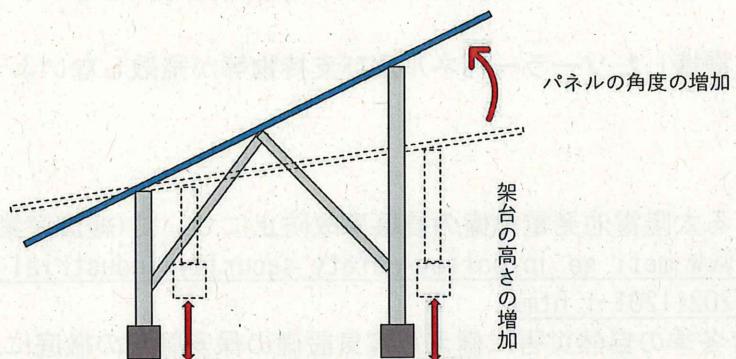
[図7] パネル傾斜角、架台高さの増加イメージ

積雪がソーラーパネルから落ちやすくなるようなパネル傾斜角の設計をして下さい。

パネル軒先に荷重が集中することを軽減するため、パネルから落ちた雪が軒先まで達しないような架台の高さの設計を施して下さい。

- ・積雪量の多い地域では気象条件に応じた架台の設計、設置を行う。
- ・積雪がソーラーパネルから落ちやすくなるようなパネル傾斜角の設計(図7)。
- ・パネル軒先に荷重が集中することを軽減するため、パネルから落ちた雪が軒先まで達しないような架台の高さの設計を施す。

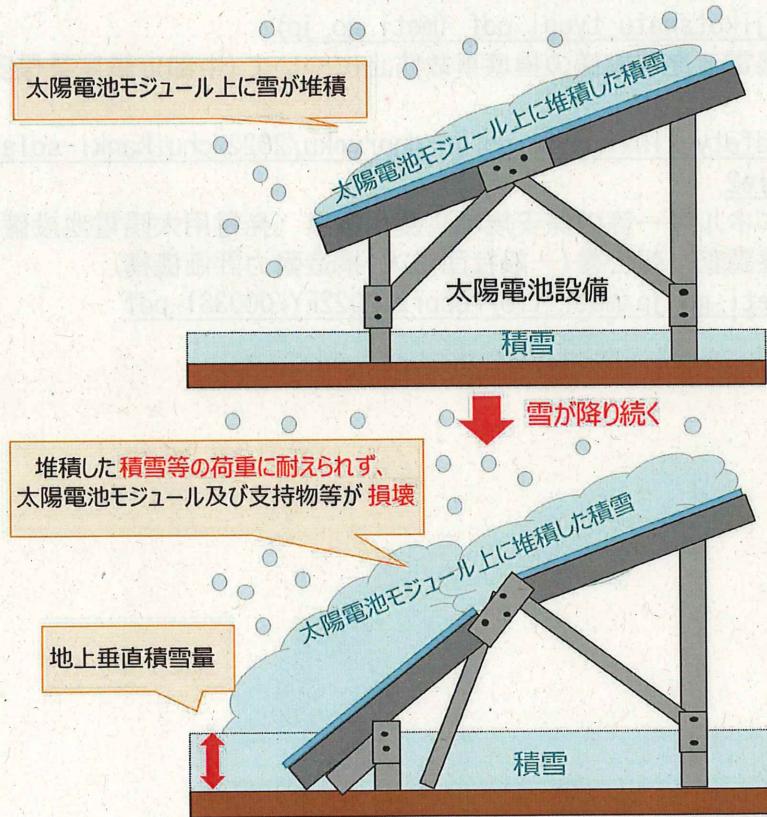
- ・対策を行わない場合、堆積した積雪等の荷重に耐えられず破損する可能性があります。(図8)

[図8] 積雪により太陽電池発電設備が損壊するイメージ※3
